大阪国際空港豊中市場外用地（野田地区）地下構造物状況調査業務

報 告 書 (OA301)

国土交通省大阪航空局
大和探査技術株式会社

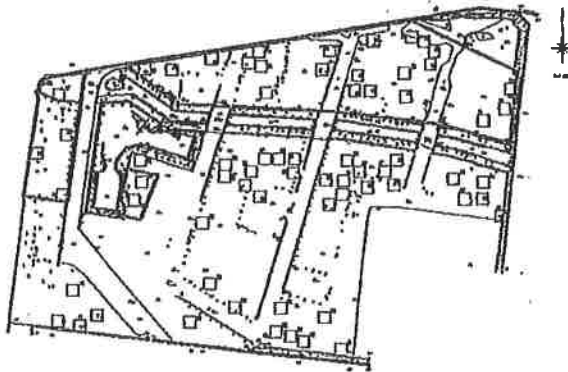
図①

試掘番号 41 で確認された廃材・ゴミは生活用品が主で地表面からすぐに確認され掘削底部まで存在する。土砂と混ざったいわゆるミンチ状で異臭を放っている。この場所は地表面すぐから確認されたが、平均すると 1.5m~3.0m 間に層状に確認された箇所が多かった。これらは主に下図①の赤枠の区域内で確認され、区域南部では確認されなかった。

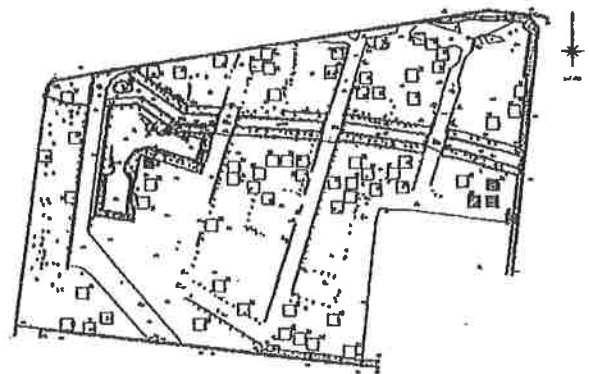
図②

試掘番号 31 で確認されたような土間コンクリートや基礎コンクリートなどの構造物は、その他に試掘番号 60・61・62・63 で確認され、跡地内中央部東側に集中している。下図②の赤印の箇所で確認された。

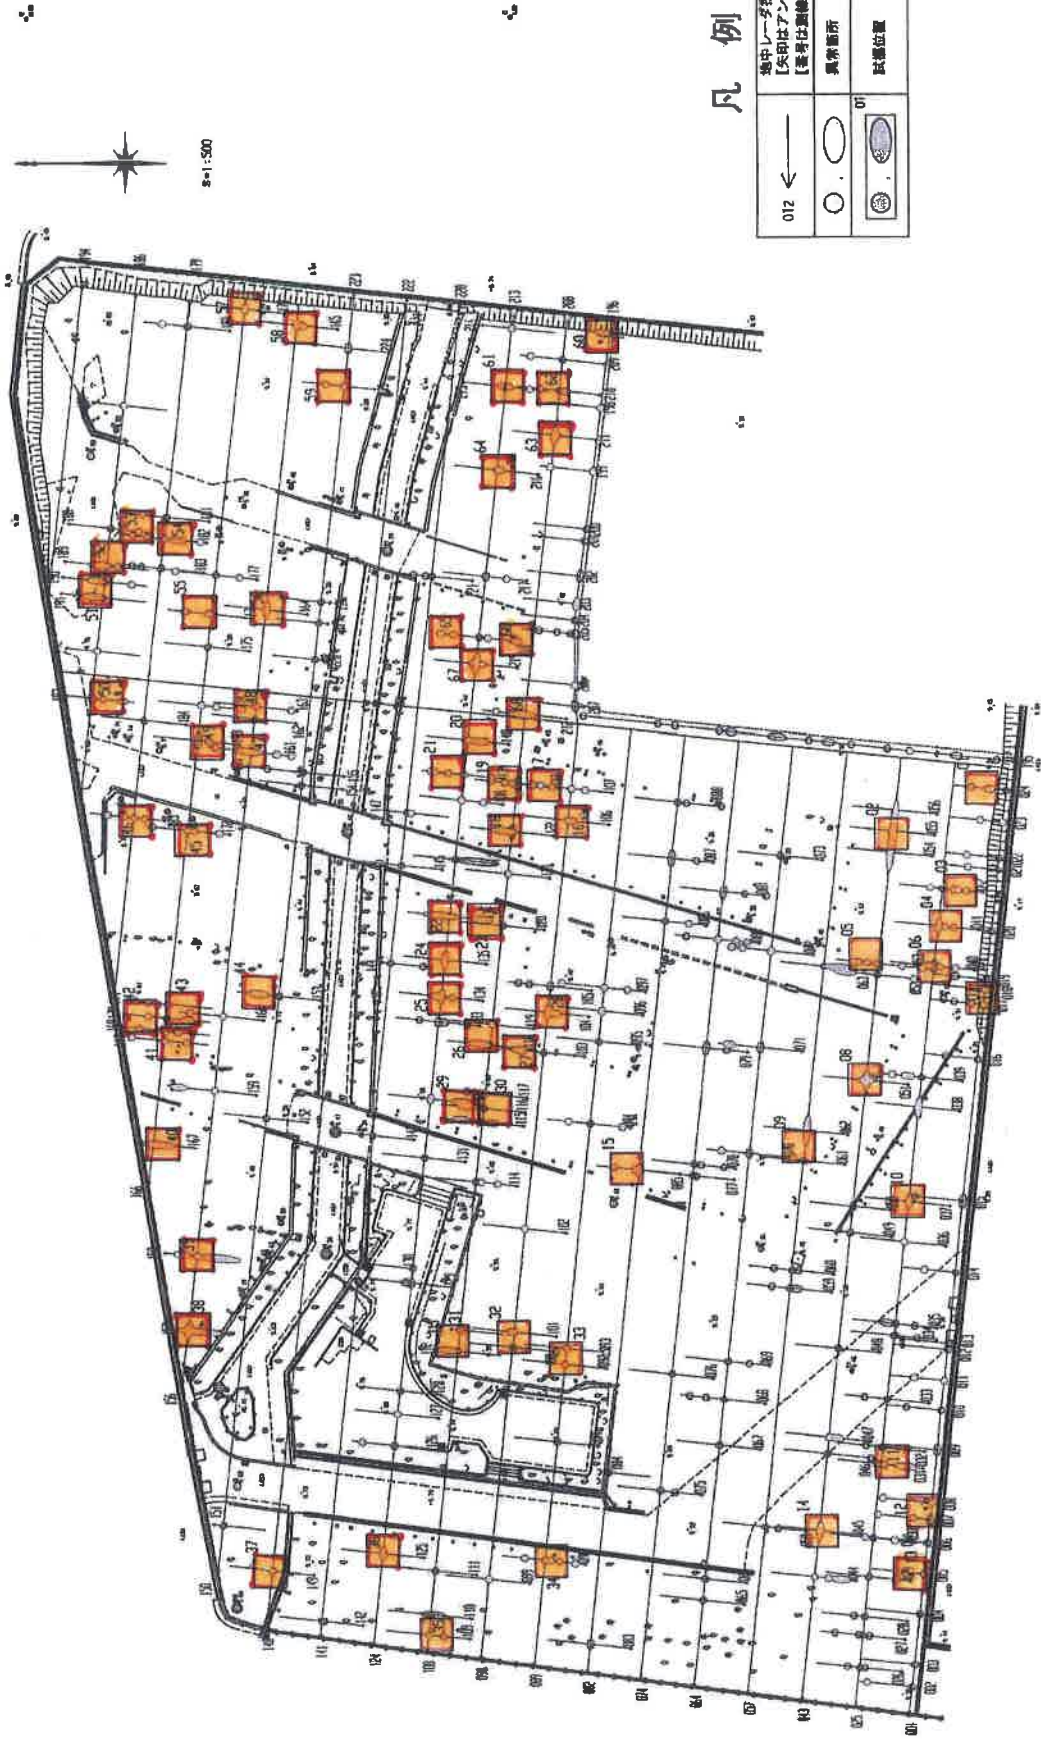
図5-4 試験位置図 S=1 : 500

試掘箇所は、地中レーダ探査により解析し抽出された異常箇所の集中する未舗装部において68箇所の試掘を行い、その内容を確認した。試掘位置は、地中レーダ探査測線を用いて異常箇所の範囲を設定した。また、設定された試掘範囲において掘削が物理的に不可能な場合は、その範囲を試掘範囲から除いた。試掘の掘止深度は、埋設管・埋設物や地下水位により掘削不可な箇所以外は地山深度（地下埋設物がなくなる深度）で概ねGL-3mとした。

試掘位置は「図5-4 試掘位置図 S=1:500」に、試掘結果は次項照合・解析に「照合・解析結果一覧」としてまとめた。
